### 3. COMPONENTE BIOFÍSICO

#### 1.4 Relieve

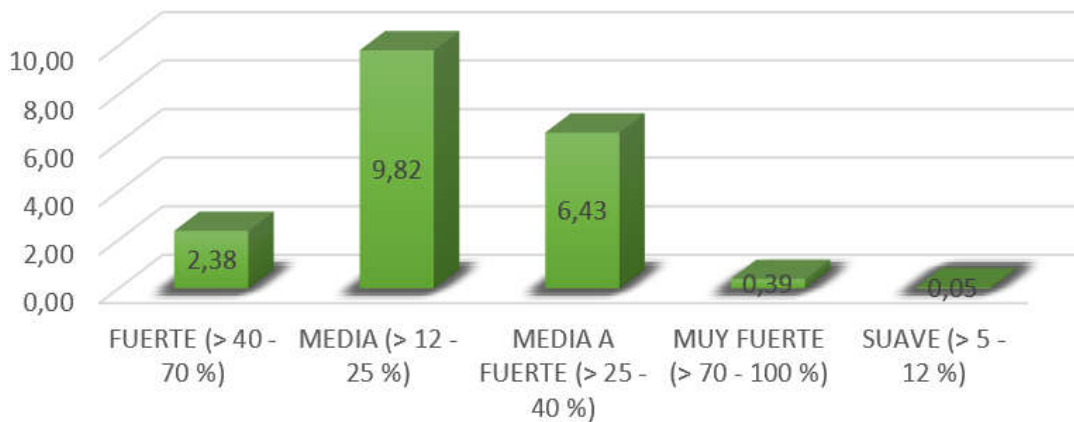
Gráfico 1. Porcentaje de Pendientes.

En el siguiente grafico se visualiza el mayor rango de pendiente que existe en la parroquia Cojitambo.
